Obra: **Refeitório Escola Municipal Valério Schillo**

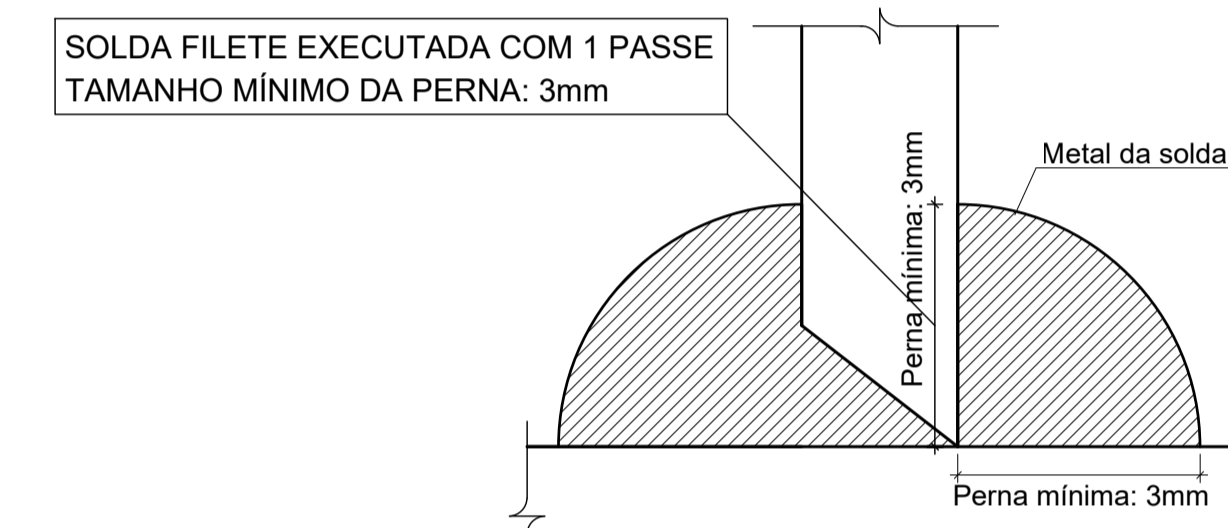
SOLDA  
Sem Escala

SOLDA FILETE EXECUTADA COM 1 PASSE  
TAMANHO MÍNIMO DA PERNA: 3mm
