Obra:	Reforma prédio CRAS		
Endereço:	Rua São José, 39 - Paulo Bento - RS		
Data:	Out/2023	Projeto:	Estrutura metálica cobertura
Escala:	Indicada	Prancha:	04/06
Proprietário:	Gabriel Jevinski Prefeito Municipal de Paulo Bento	Resp. Técnico:	Lauson Serafini Engº Civil CREMER/RS 123.168-D

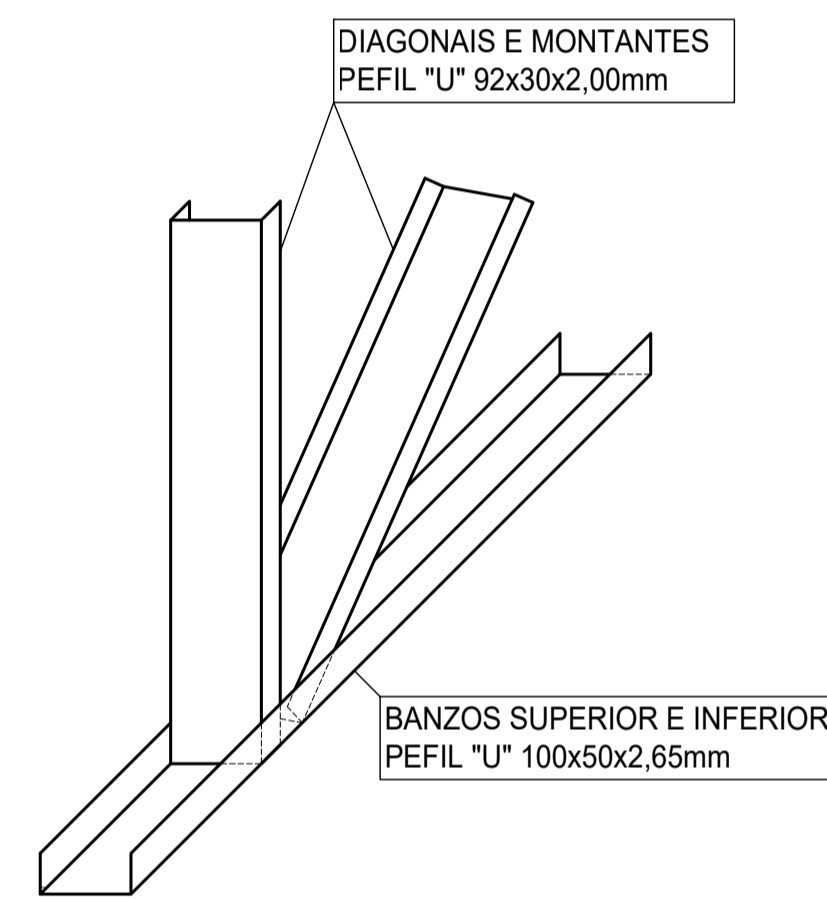
DETALHE TRELIÇAS
Sem Escala

SOLDA DE PENETRAÇÃO TOTAL COM BISEL
